Atmospheric corrosion map

of Chile: results after 1 year

# Mapa de corrosión atmosférica de Chile: resultados después de 1 of exposure ano de exposición

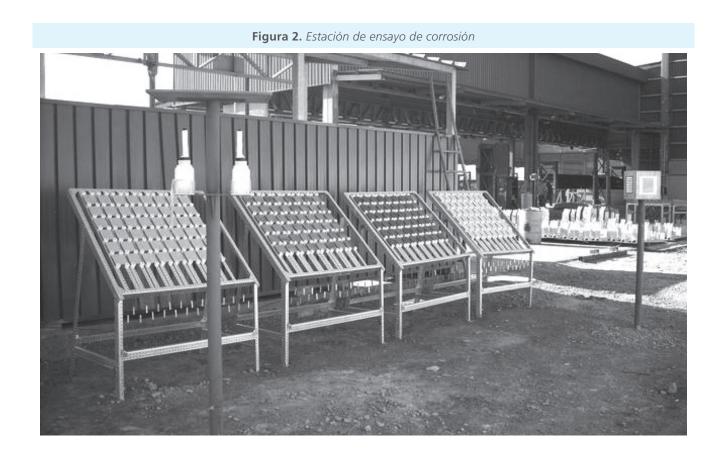
La investigación ha comenzado en marzo del año 2010 y se realizará por un período de 3 años. En cada sitio se instalaron 4 bastidores confeccionados en acero galvanizado y cada uno de ellos contenía las respectivas muestras metálicas (acero al carbono, cobre, acero galvanizado y aluminio) de dimensiones 10 cm de ancho, 10 cm de largo y 0,4 cm de espesor, todas ellas expuestas en un ángulo de 45° en los bastidores y separadas por aisladores plásticos de acuerdo a las normas ISO 9223 a 9226. Paralelamente, en los sitios de estudio, se instalaron los dispositivos para medición bimensual del contenido de contaminantes de cloruro y dióxido de azufre ambiental (Fig. 2).
